**DENEY RAPORU**  
Test Report

AB-1478-T

: Araç İçi Güvenlik ve Gözetim Sistemi ve Mobil Gözetim Kamerası

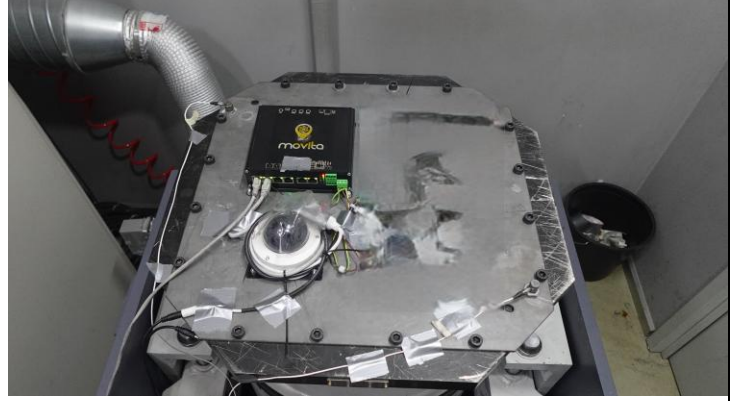
**FOTOĞRAF 5.6. Z-Eksenli Titreşim Testi Sonrası**  
PICTURE 5.6. Z-Axis After Vibration Test

Test numunesine ISO 16750-3 Metot 4.1.9.2. Test VII standardına göre 3 eksenle titreşim testi gerçekleştirilmiştir. Yapılan titreşim testi sonucunda test numunesi üzerinde herhangi bir kırık veya çatlak gözlemlenmemiştir. Test numunesinin fonksiyonel kontrolleri firma tarafından yapılmıştır.

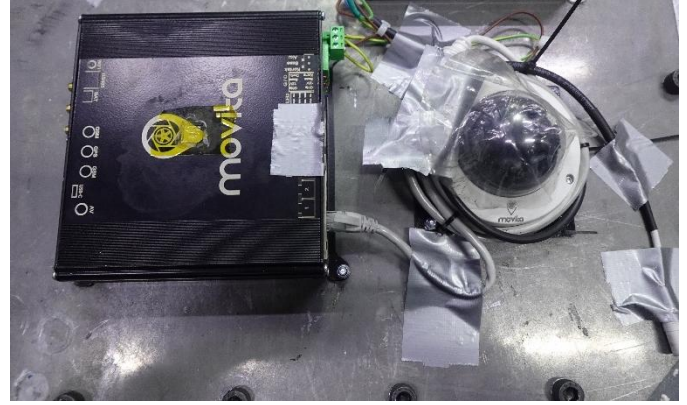
**FOTOĞRAF 5.12. Z-Eksenli Mekanik Şok Testi Sonrası**  
PICTURE 5.12. Z-Axis After Mechanical Shock Test

Test numunesine ISO 16750-3 4.2.2 Metot 4.2.2.2. Şok II standardına göre 3 eksenle titreşim testi gerçekleştirilmiştir. Yapılan titreşim testi sonucunda test numunesi üzerinde herhangi bir kırık veya çatlak gözlemlenmemiştir. Test numunesinin fonksiyonel kontrolleri firma tarafından yapılmıştır.

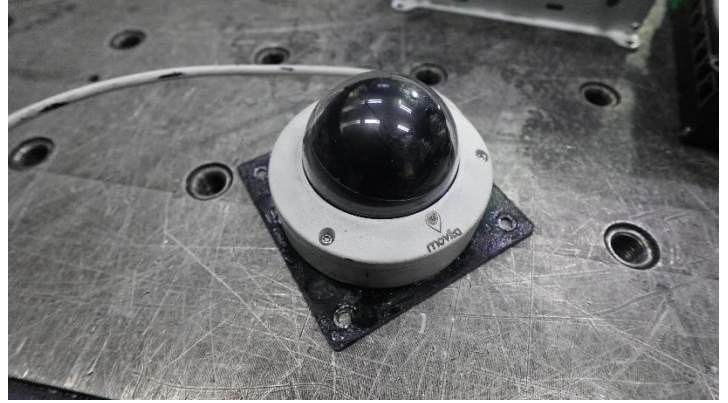
**FOTOĞRAF 5.16. Serbest Düşme Testi Sonrası Test Numunesi**  
PICTURE 5.16. The Test Sample After Drop Test

Test numunesine ISO 16750-3 Metot 4.3. standardına göre serbest düşme testi gerçekleştirilmiştir. Yapılan titreşim testi sonucunda test numunesi üzerinde herhangi bir kırık veya çatlak gözlemlenmemiştir. Test numunesinin fonksiyonel kontrolleri firma tarafından yapılmıştır.
